URANIA

Verslag van bezoek

RE-52469

Muntplein 5
1000 Brussel

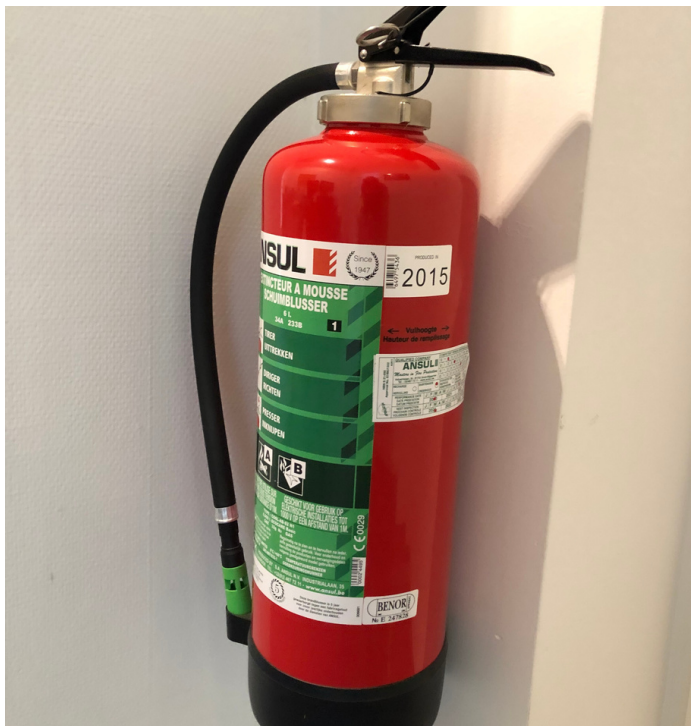
Plaats: onthaal

De brandblussers voldoen niet meer aan de normen. De geldigheidsdatum is sinds **april 2015 verstreken**.

De bewegwijzering naar de nooduitgangen is conform.

De noodverlichting voldoet aan de normen.

- o Vervanging van de niet-conforme brandblussers: 6 in totaal.

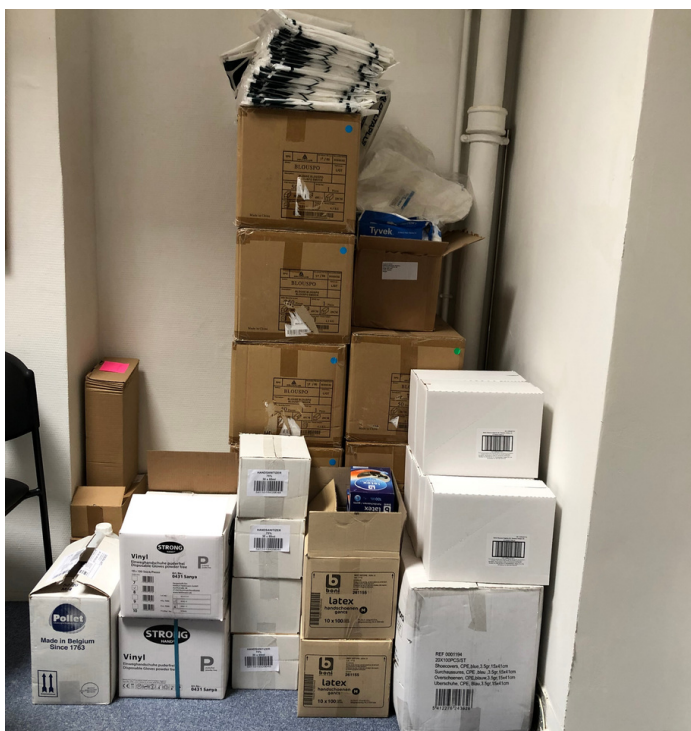
Plaats: vergaderzaal

Hier staan veel grote voorwerpen. Deze zone moet veilig worden gemaakt, omdat er valgevaar bestaat.

- o Verwijdering van grote voorwerpen
- o Afvoer naar een recyclagepark
- o Kost van het recyclagepark
- o Arbeid
- o Transport

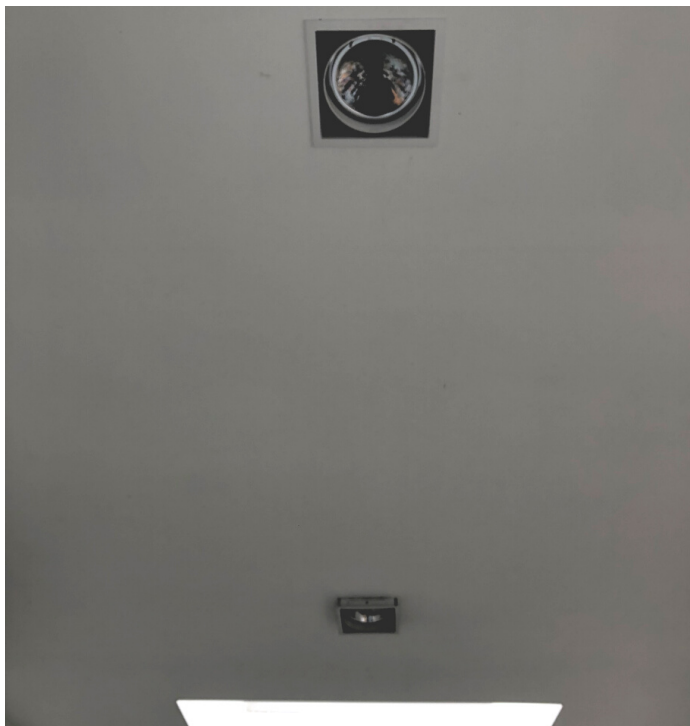
Plaats: keuken

De lichtpunten branden niet, ook al staat de schakelaar in de stand "AAN".

- o Controle van spots en schakelaars :
€ 50,00
- o Indien nodig, vervanging van de spots:
€ 50,00

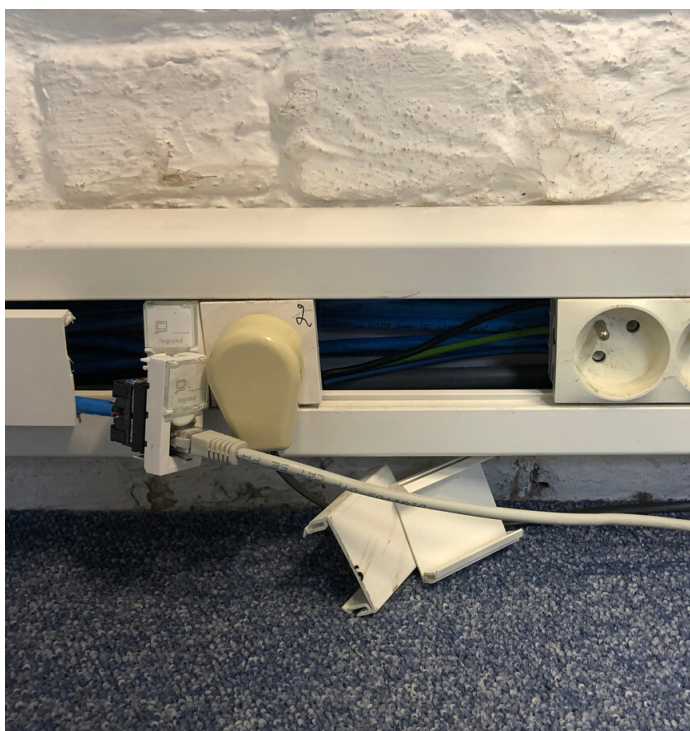
Plaats : kantoren van de dienstencheques (2e verdieping)

De elektrische kabelgoot is beschadigd.

- o Verwijdering van de kabels
- o Verwijdering van de kabelgoot
- o Levering en installatie van de nieuwe kabelgoot
- o Plaatsing van de kabels
- o Plaatsing van de afdekking

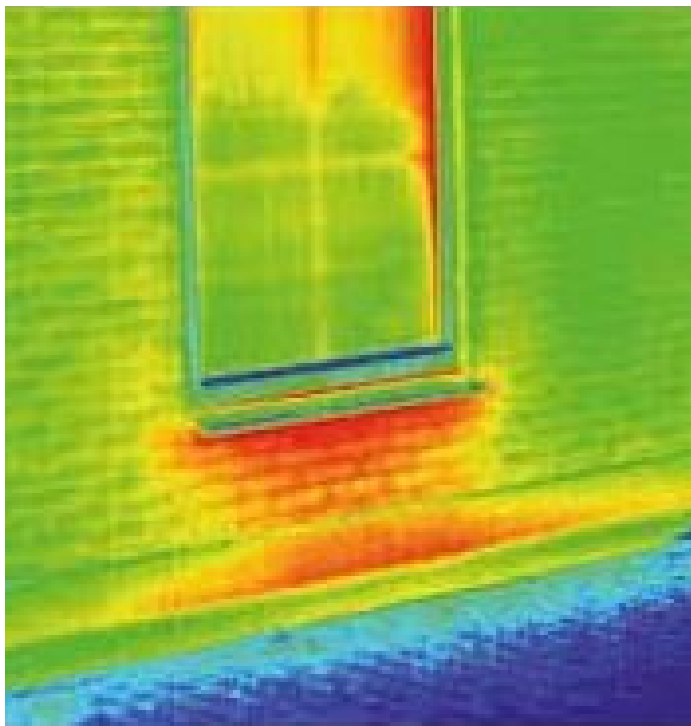
Achtergevel

Er is een koudebrug vastgesteld bij de vensterbank. Er moet worden gedacht aan isolatie van de gevel.

- Ontmanteling van het metselwerk
- Sanering
- Aanbrengen van isolatie
- Installatie van een luchtdichte afdekking

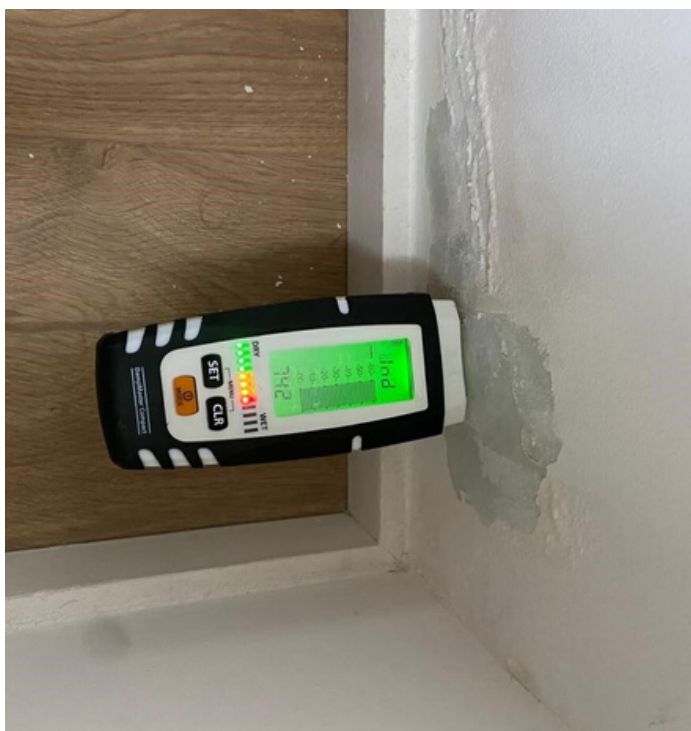
Kantoor 2e verdieping - rechterhoek aan de achterkant van het kantoor.

De vochtigheidsgraad is hoog, meer dan 70%. De verf begint af te bladderen. Een vochtwerende behandeling is noodzakelijk.

- Openen en drogen van het natte oppervlak
- Controle van de afvoeren
- Afwerkingen

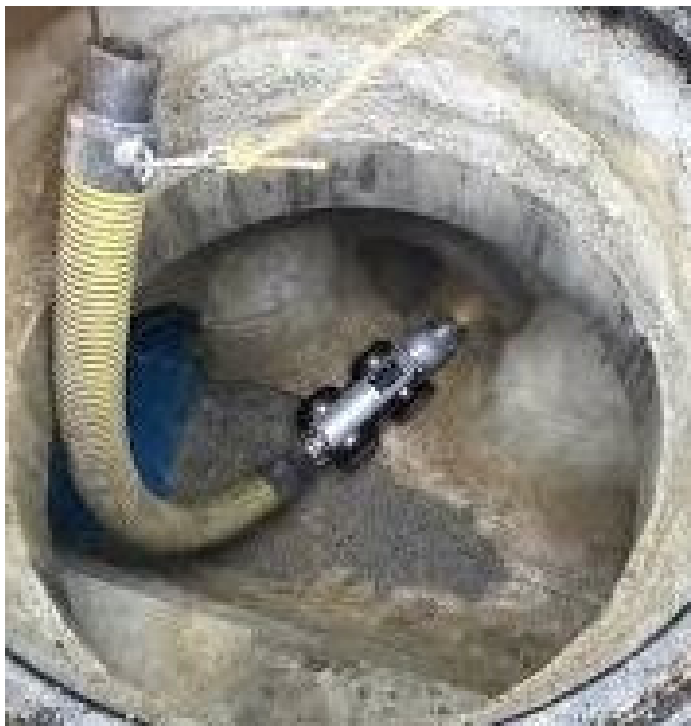
Externe riolering

De camera-inspectie is afdoende. Er is niets te melden.
